## Riparazione ventilazione “Climatronic”

Guida pratica ed illustrata alla riparazione dell'impianto di ventilazione su Seat Ibiza 6L dotata di dispositivo “Climatronic”

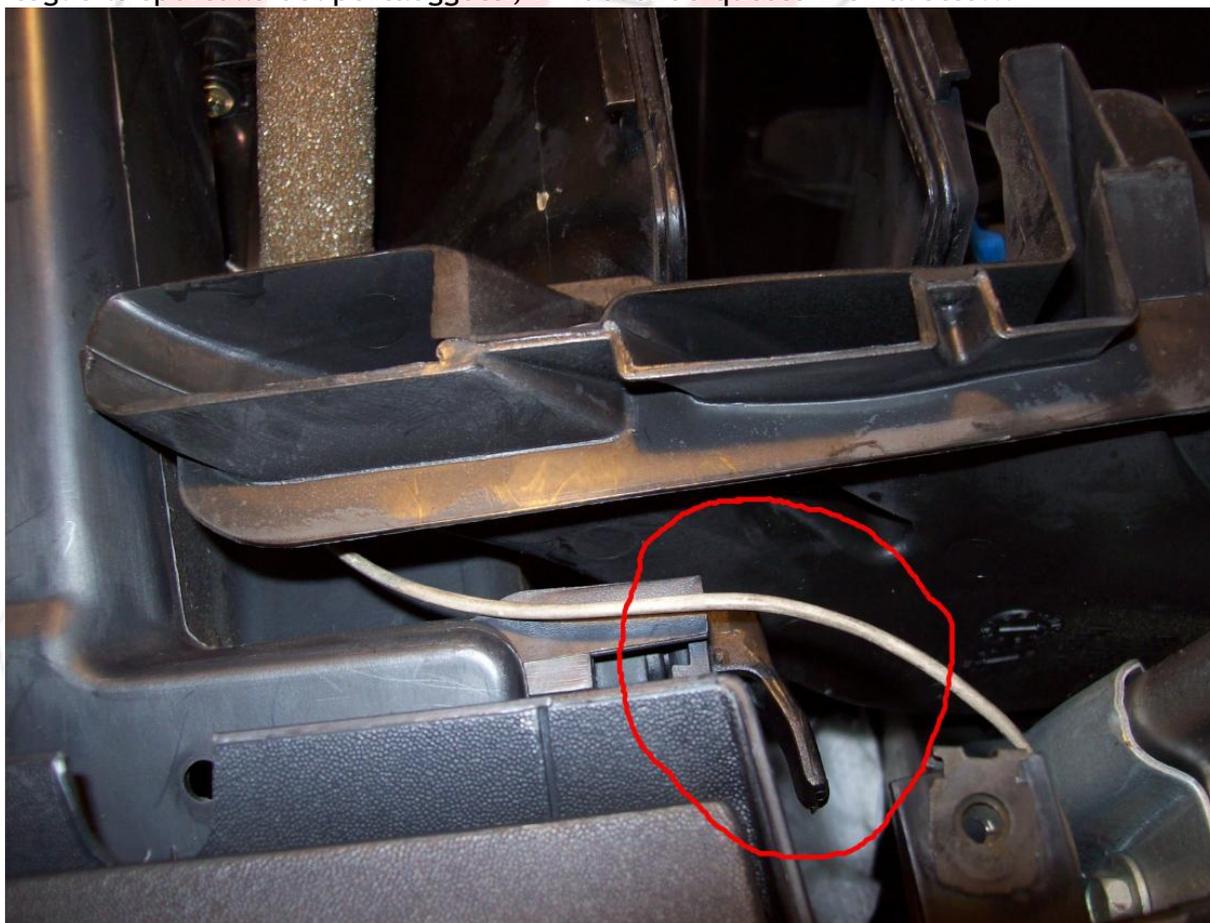
Poi si toglie lo sportello del portaoggetti, rimuovendo queste 2 chiavette...

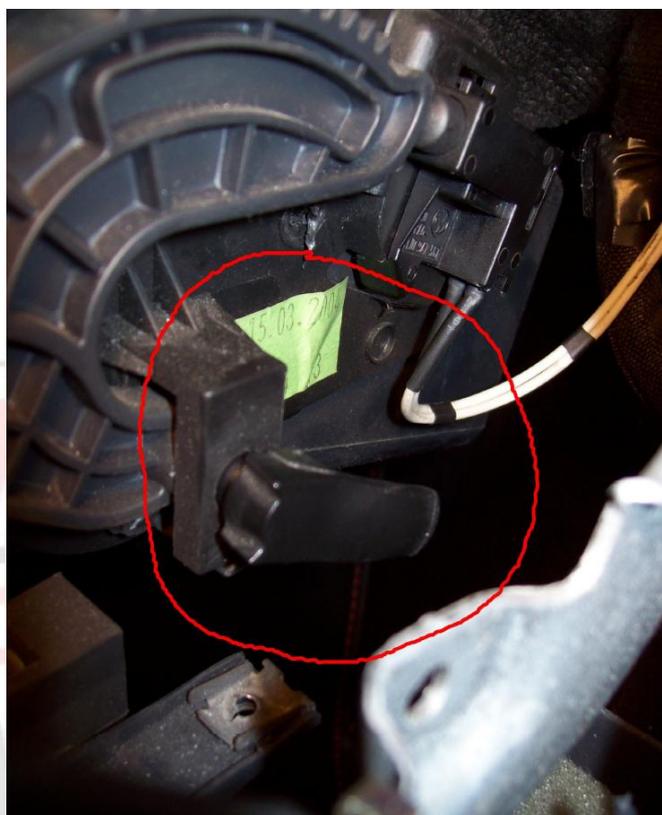
Una volta tolto lo sportello, si toglie il cielo del cassetto portaoggetti... ci son 4 viti, a vista. Fare attenzione al connettore dell'interruttore per spegnere l'airbag destro, scollegarlo in maniera appropriata. Questo connettore è sullo stesso "germany style" degli altri connettori... **Importante: non girare la chiave di accensione con questo connettore scollegato, la centralina rileva l'errore e rimane accesa la spia sul cruscotto..unica soluzione è un reset con vag**

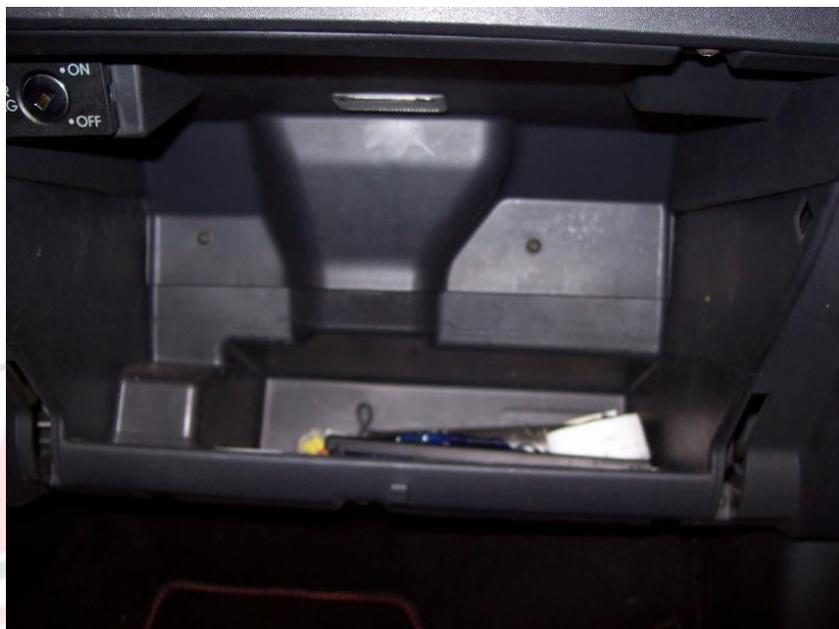
Adesso inizia il bello. In tutte le cugine della Iby (A3, polo, golf4...) il fondo del cassetto porta oggetti è avvitato. Bene, sulla mia iby (ma credo anche sulle altre) il fondo del cassetto è termosaldato al cruscotto...

Svitare le 6 viti (NON autofilettanti come le altre) che fissano la plastica alle varie sbarre di lamiera..3 sul dorso del porta oggetti e altre 3 sul fianco, sotto al tappo laterale (il fratello gemello di quello dei fusibili).

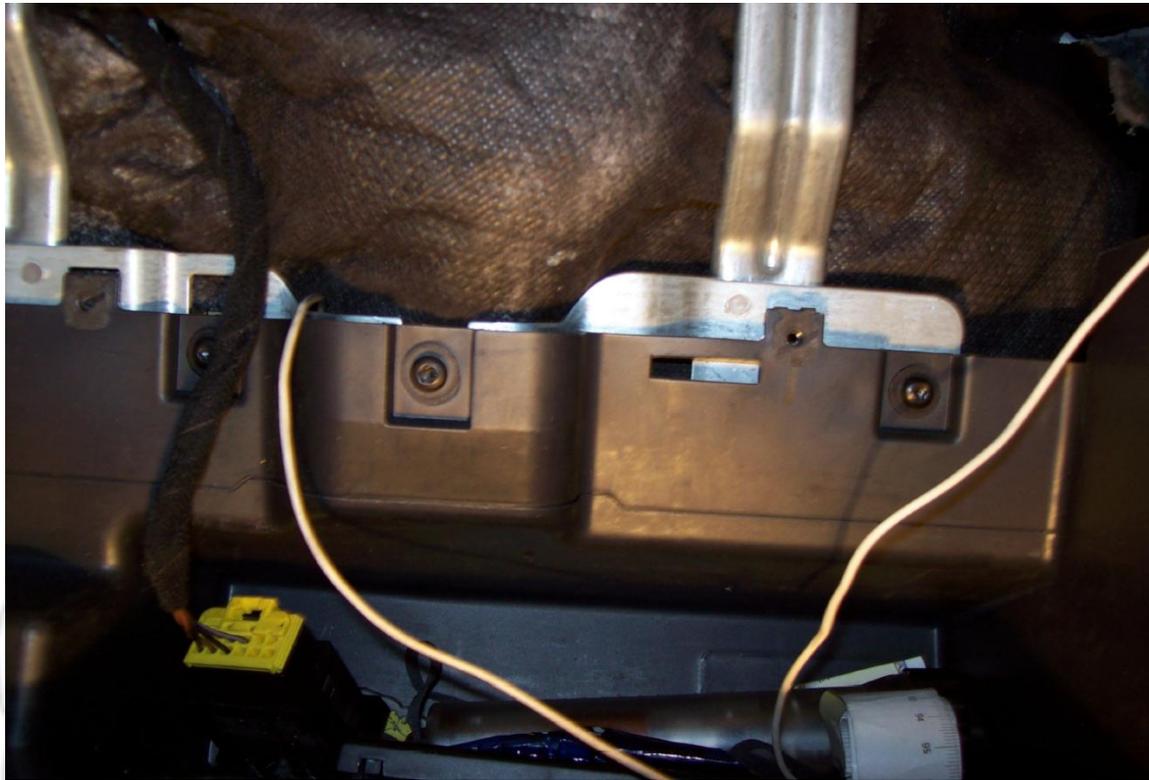
Viti NON autofilettanti sul dorso del cassetto...altre 3 viti UGUALI sono sul fianco alla nostra destra, sotto al tappo laterale del cruscotto

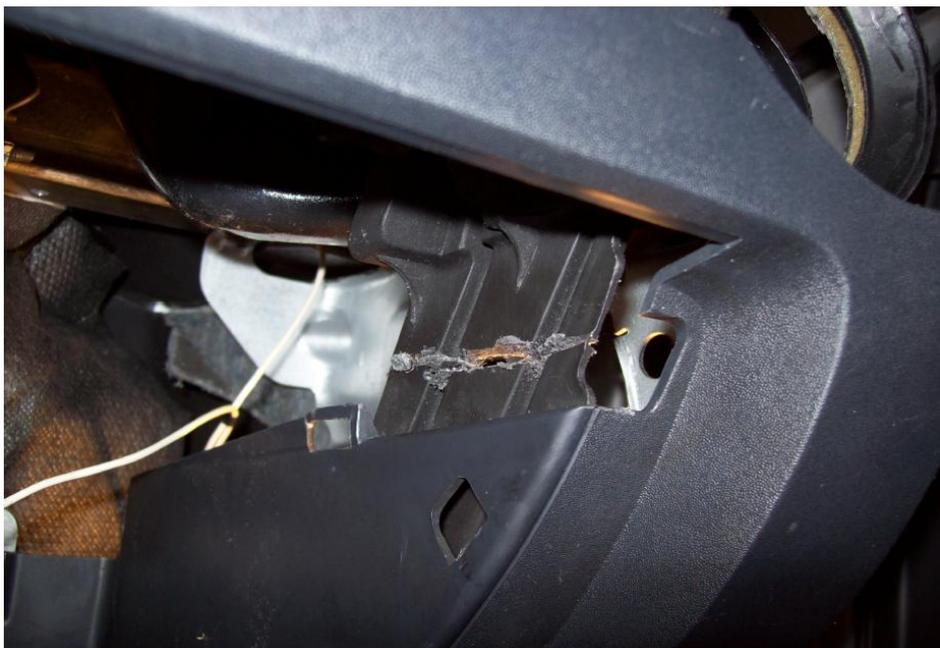
Taglio del montante,  
lato DESTRO

Poi bisogna tagliare anche le due colonne di plastica che rinforzano le pareti laterali del cassetto, vincolandolo al cruscotto.

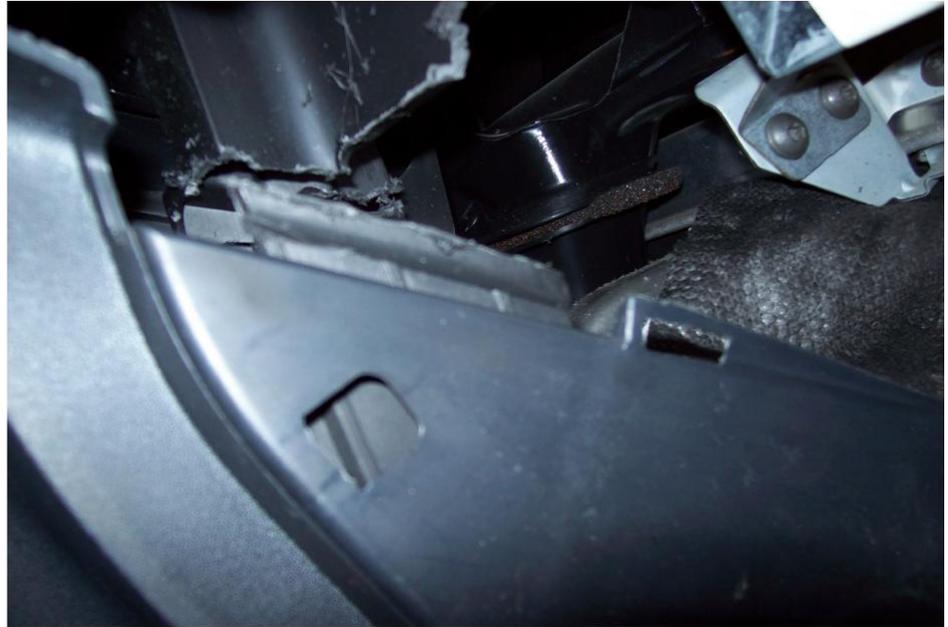
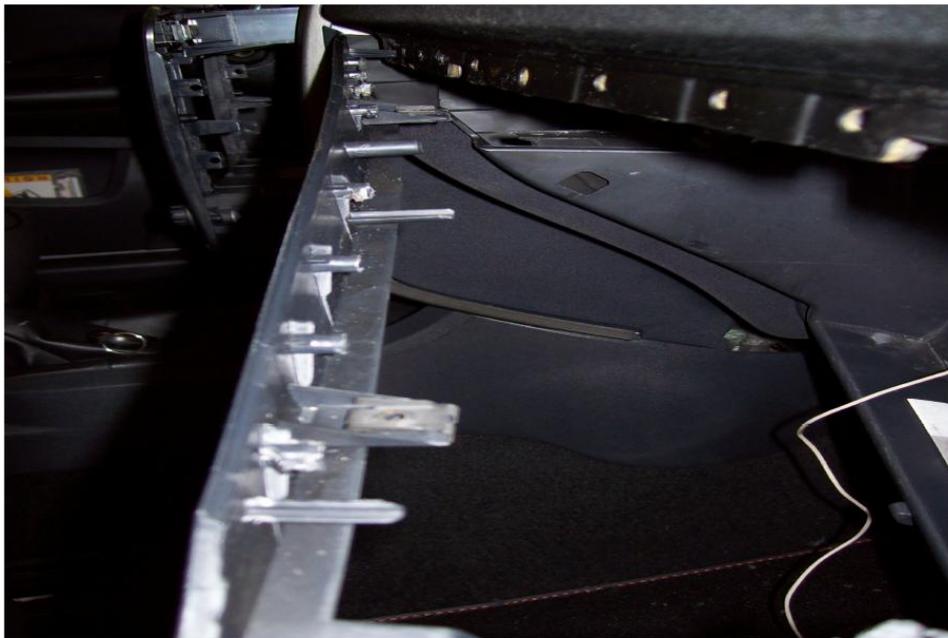
Taglio del montante,  
lato SINISTRO

Abrasioni dei rivetti  
in plastica...  
**MASSIMA  
ATTENZIONE  
DURANTE  
QUESTA  
OPERAZIONE**

Durante le operazioni con il Dremel proteggete gli occhi con occhiali appositi, e fate attenzione alle mani. È un utensile che gira molto veloce, e con una fresa che viaggia a 3040.000 giri al minuto è facile farsi male. Attenzione quindi. A questo punto bisogna tirare indietro il fondo del cassetto che nella prima foto del blocco precedente si vede bene.

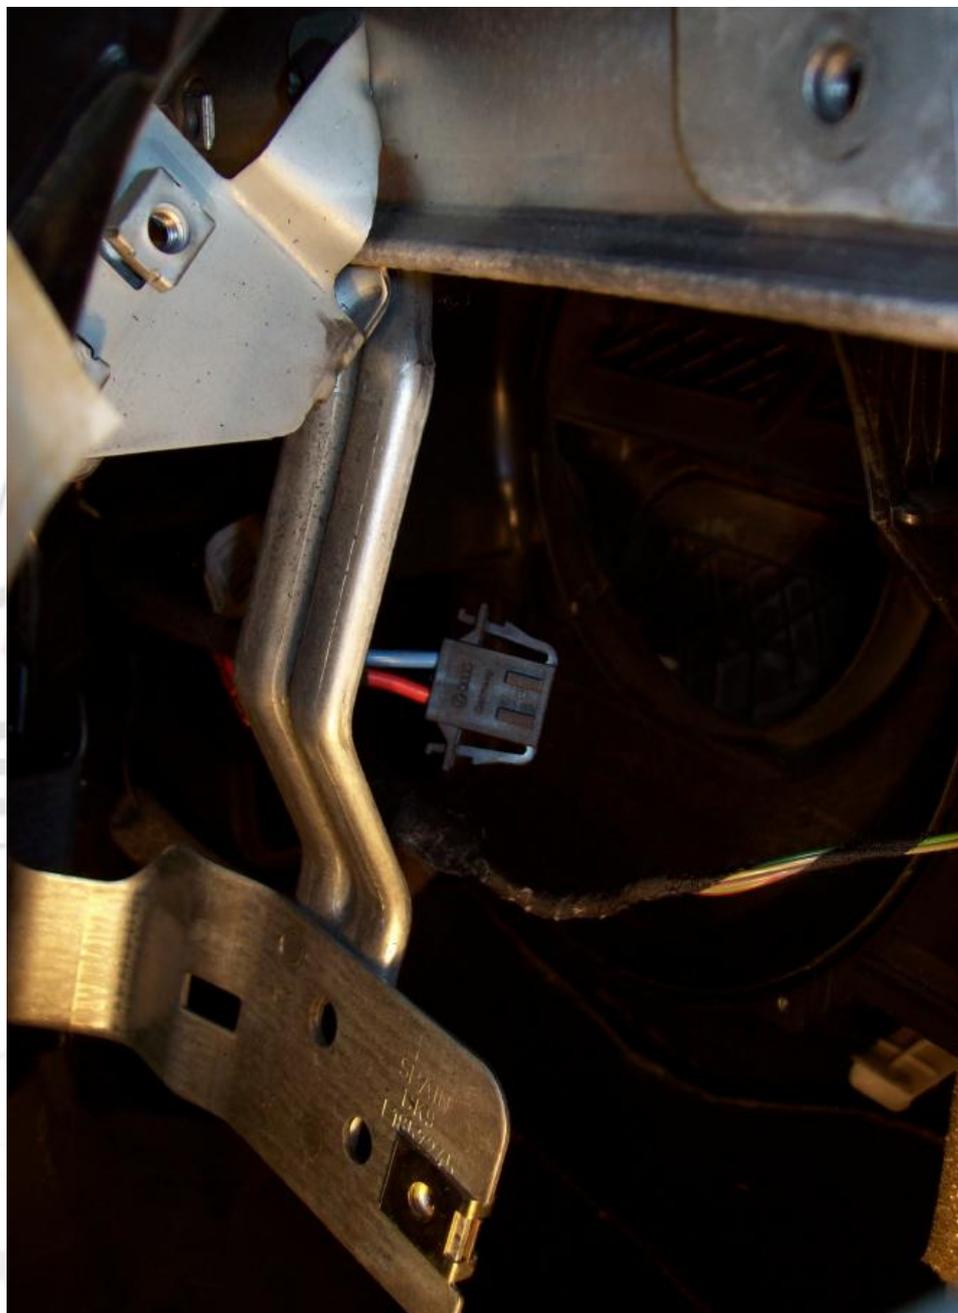
In questa foto si nota l'inclinazione della staffa e anche l'assenza delle 4 viti che fissano la scatola dell'airbag a questo sistema di lamierini...meglio toglierle, perchè così facendo evitiamo di andare a muovere la scatola airbag che è a contatto con il cruscotto. Lasciandole al loro posto c'è una probabilità di spaccare il cruscotto, visto che in questa zona è appositamente indebolito per facilitare la fuoriuscita del pallone stesso.

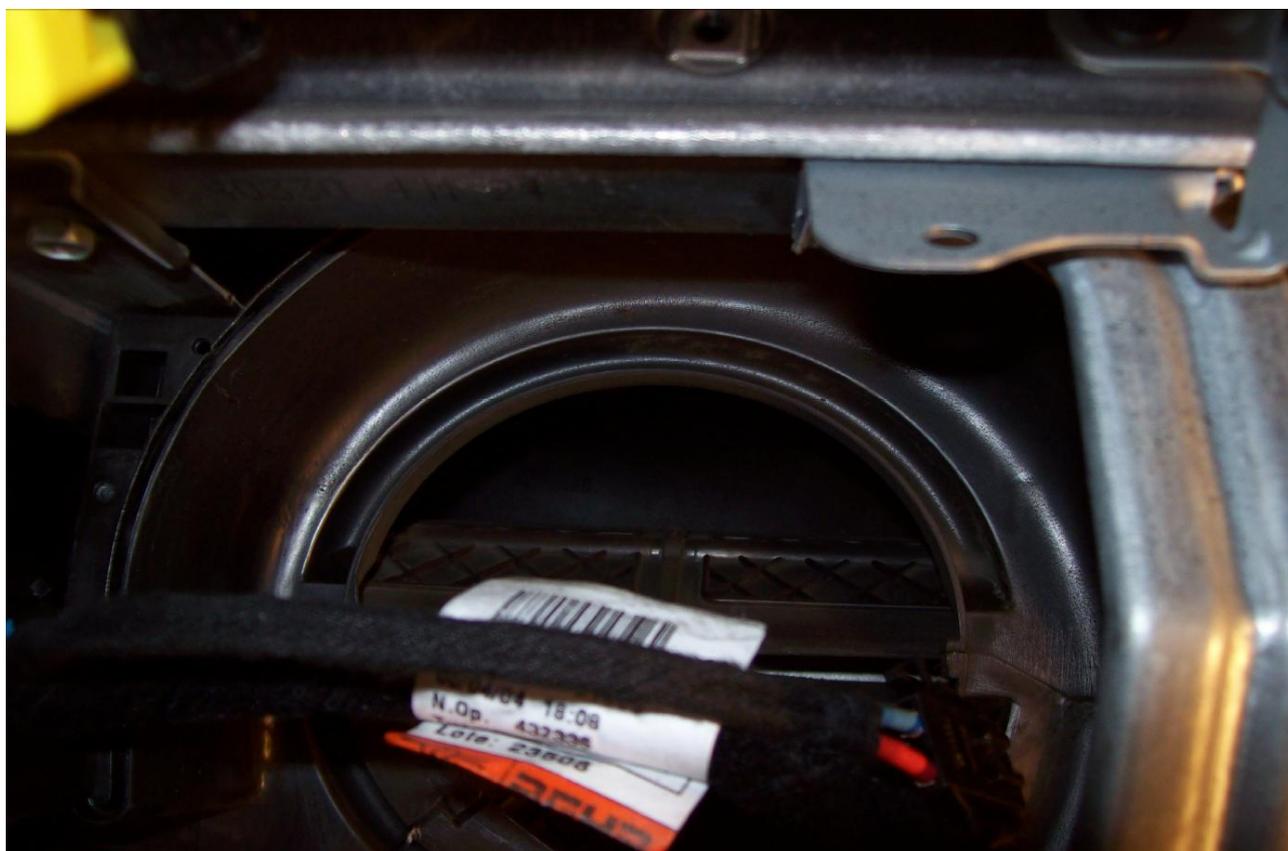
Ora il problema vero non è la ventola, che sicuramente girerà bene, ma il regolatore che è appena all'interno del condotto di ventilazione. È uno scatolotto in alluminio, alettato, con 2 fili che escono (alimentazione ventola) ed un connettore sulla parte superiore.

È tenuto fermo con una sola vite, uguale a quelle della ventola. ho cercato di evidenziarlo, cerchiandolo in rosso. Staccare il connettore in alto e sfilarlo da sotto, dall'interno del condotto dell'aria. In pratica la parte alettata viene raffreddata dall'aria che la ventola muove e che poi uscirà dalle bocchette.

Da notare - in questa fase del lavoro il mancato allineamento tra i vari fori delle 4 viti dell'airbag menzionate prima (qua se ne vedono 2)

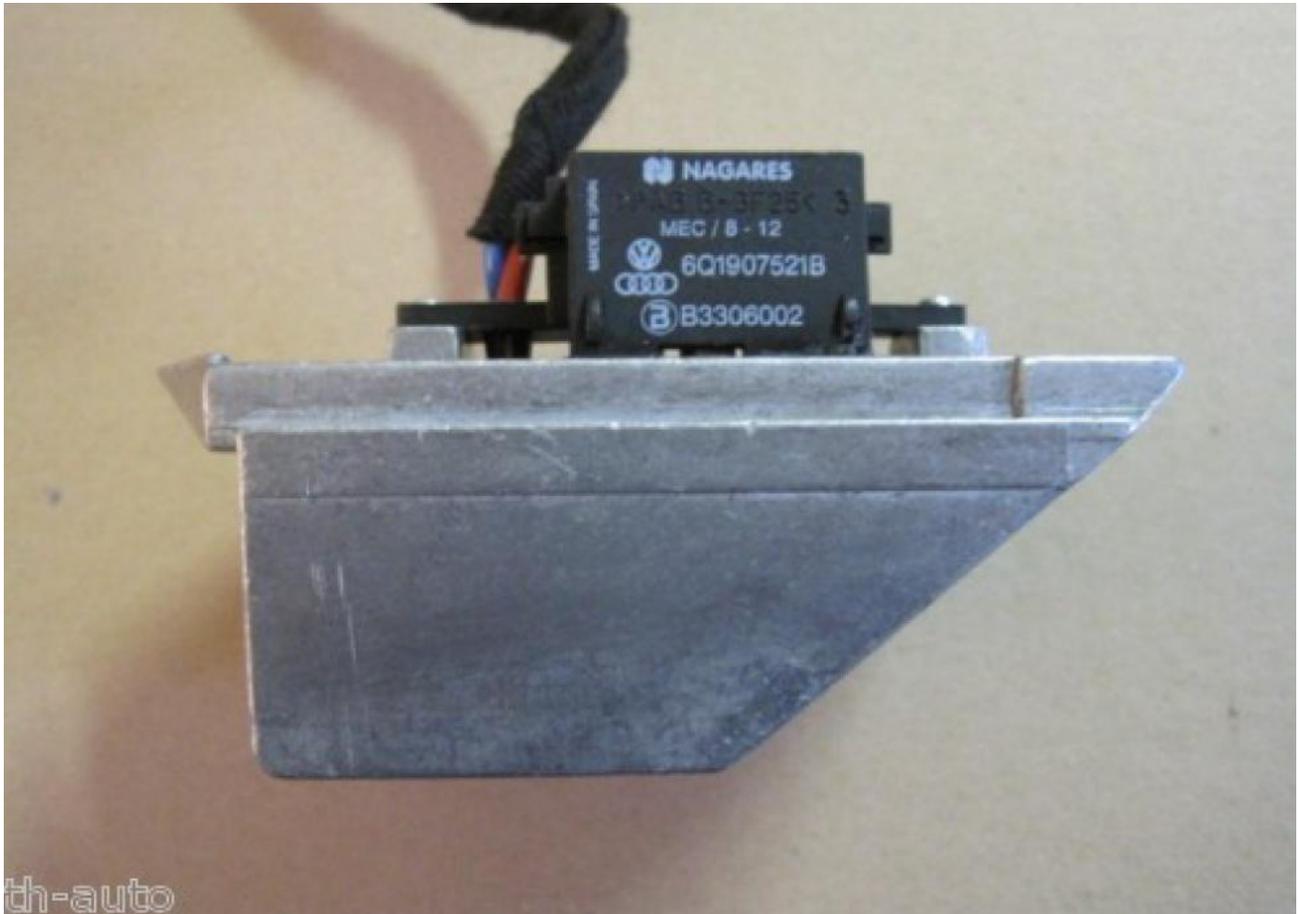
Ecco il regolatore che andrà sostituito. Il suo codice è 6Q1 907 521 B ed il suo prezzo al pubblico in una qualsiasi concessionaria Vw è di poco superiore a 100€ i.c.

A questo punto il lavoro è quasi fatto. Una pulita alla ventola, facendo molta attenzione a non muovere/rimuovere i piccoli pesi di bilanciatura che sono pinzati sulle palette, una lubrificata e proviamo a collegarla al nuovo regolatore.

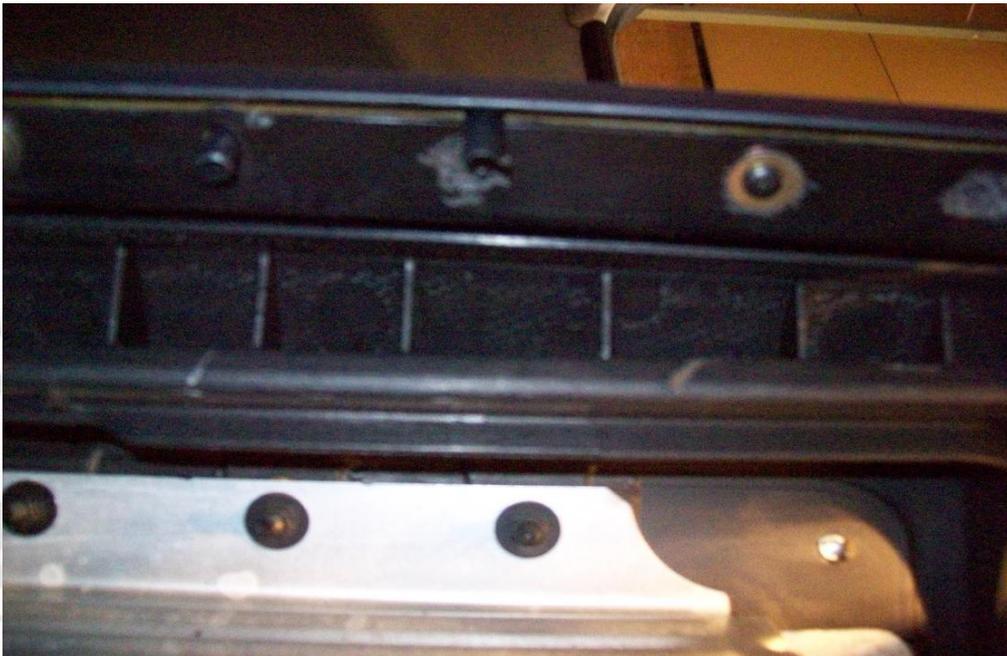
La zona a ridosso della colonna centrale (dove c'è l'autoradio) è molto importante, bisogna curare bene il fissaggio di quella zona perchè è quella che nel mio caso rimaneva più staccata dal resto del cruscotto.

Al posto dei rivetti che in fabbrica avevano ottenuto fondendo i tubetti della cornice del cassetto, possiamo mettere qualche vite autofilettante con ranella larga, stando attenti a non fare buchi passanti...

Io ho usato delle semplici viti con testa rotonda e sede per cacciavite a croce, lunghezza della vite 8mm e diametro 4mm, accoppiate a delle ranelle da 1mm di spessore e diametro esterno 12mm.

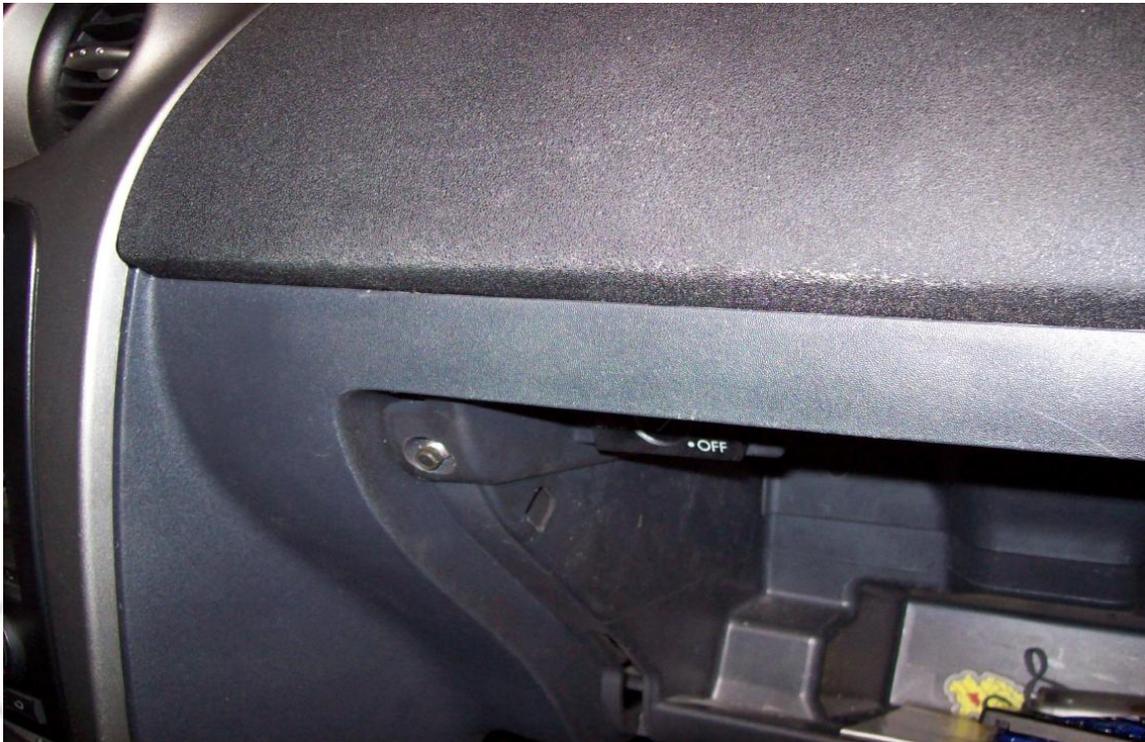
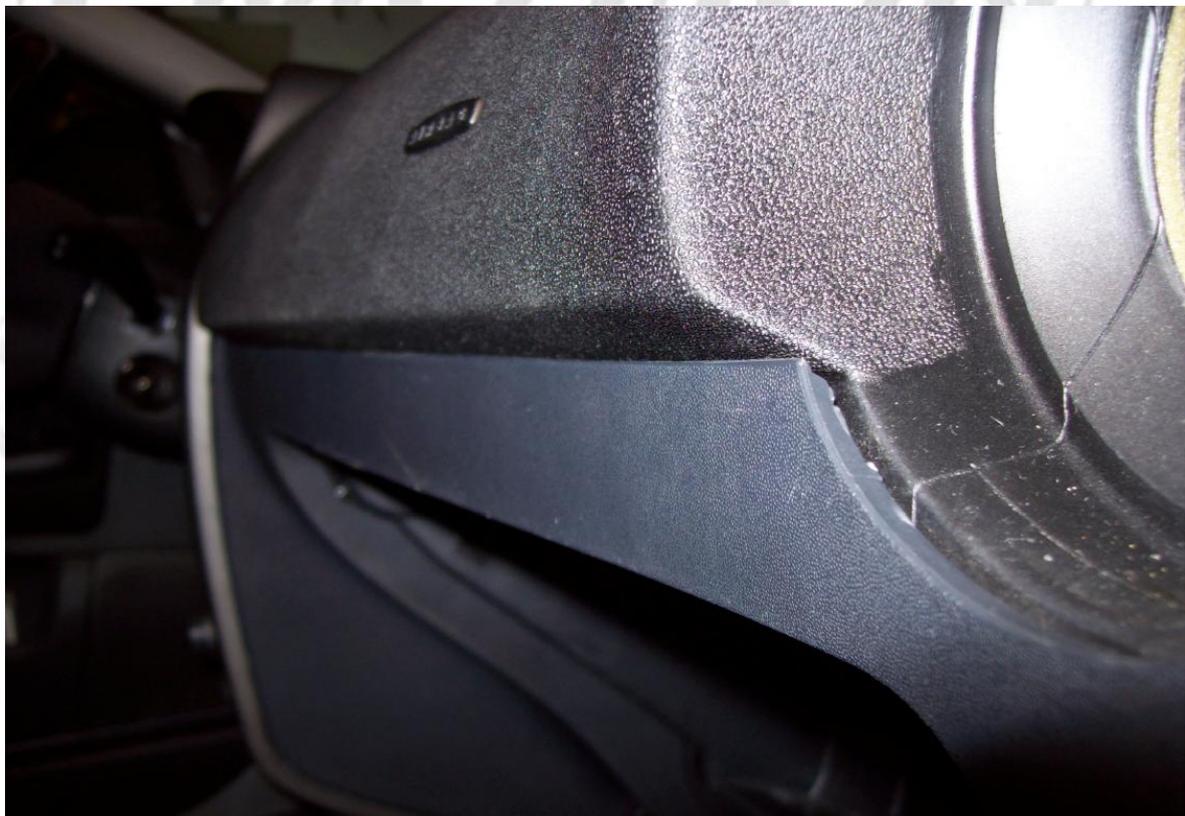
Le foto che vedete nell'ultima pagina son riferite al lavoro finito, mentre nella pagina seguente a questa ci son i particolari delle viti...
